DIAGNÓSTICO E PROCEDIMENTO DE RECUPERAÇÃO DAS PATOLOGIAS APRESENTADAS NA PAVIMENTAÇÃO ASFÁLTICA DE PALMAS -TO

8. PRINCIPAIS PATOLOGIAS DO ASFALTO IDENTIFICADAS NA INSPEÇÃO DE CAMPO – PALMAS

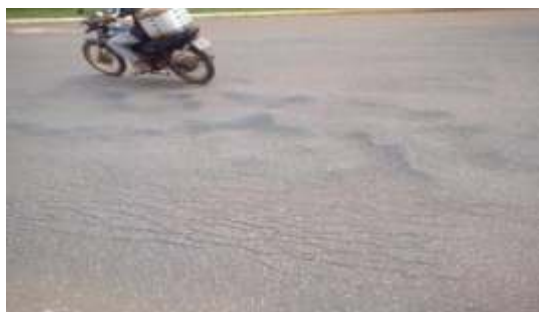
Podemos verificar na (figura 1) este tipo de patologia em frente ao Parque Cesamar e na (figura 2) na Av. Teotônio Segurado, Estação Xambioá. As trincas se apresentam longitudinalmente e transversal ao eixo da pista, respectivamente.

Figura 1: Fendas no Parque Cesamar.

Para realizar as recuperações de trincas podemos utilizar as técnicas de capa selante, tratamento superficial, lama asfáltica e microrrevestimento asfáltico (ROCHA, 2010).

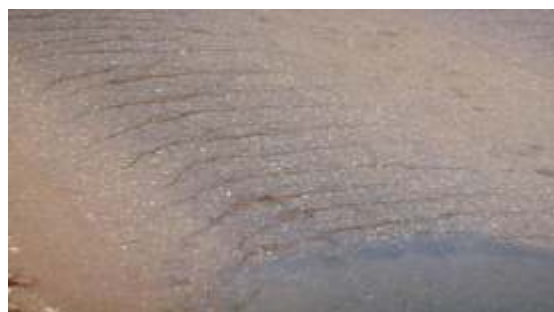
Figura 2: Fendas na Av. Teotônio Segurado.

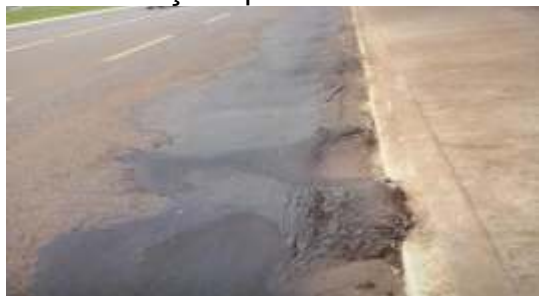
Figura 3: Av. Teotônio Segurado.

Podemos verificar este tipo de patologia na Av. Teotônio Segurado, Estação Xambioá (figura 3) e em Taquaruçu na Av. Belo Horizonte (figura 4). Ele se apresenta com ondulações paralelas ao eixo meio fio da pista.

Para o tratamento de afundamentos são sugeridas duas técnicas, recapeamento e fresagem. “[...] Recapeamento estrutural é a construção de uma ou mais camadas asfálticas sobre o pavimento existente, incluindo, geralmente, uma camada para corrigir o nivelamento do pavimento antigo, seguida de uma camada com espessura uniforme” (YOSHIZANE, 2005, p.9 *apud* ROCHA, 2010).

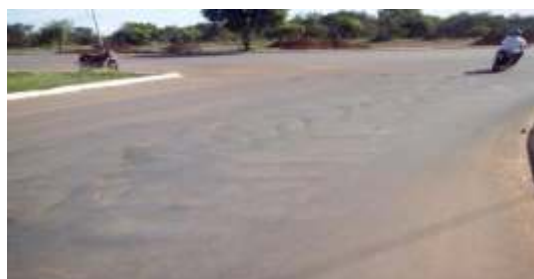
Podemos verificar este tipo de patologia na rotatória da Avenida LO21/NS10 (figura 5). Ele se apresenta com ondulações transversais ao eixo da pista.

Figura 5: Corrugações no pavimento situado na Avenida LO21/NS10.

Segundo Rocha (2010) as técnicas recomendadas para recuperar pavimentos com esses defeitos também são as mesmas utilizadas na recuperação dos afundamentos, o recapeamento e a fresagem, já descritos no item anterior.

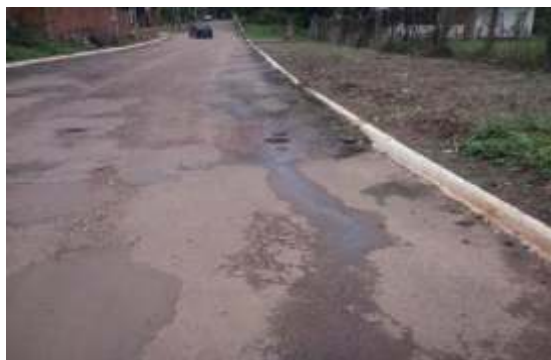
Podemos verificar este tipo de patologia em Taquaruçu, Rua 11 (figura6). Ele se apresenta com o preenchimento de afundamentos ou painelas malha asfáltica.

Figura 6: Remendos no pavimento situado na Rua 11, Taquaruçu, Palmas – TO.

Em vários locais de Palmas observa-se remendos no pavimento asfáltico e também a operação tapa-buracos, isso é muito comum, uma vez que esse é o método de reparo mais utilizado no processo de manutenção de pavimentos.

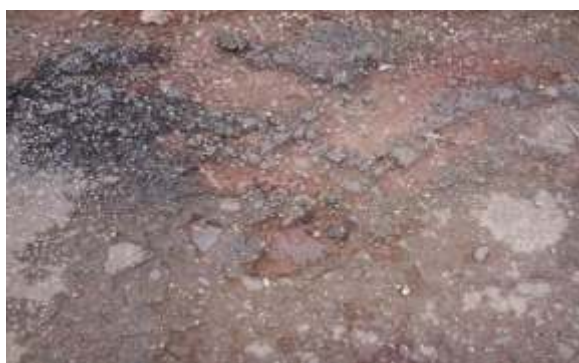
Podemos verificar este tipo de patologia em frente ao Parque Cesamar (figura 7). Ele se apresenta com a visualização dos agregados que já estão de despreendendo da malha asfáltica.

Figura 7: Desagregação do pavimento situado no Parque Cesamar.

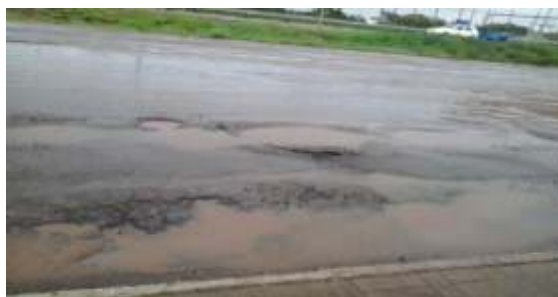
Podemos verificar este tipo de patologia na marginal TO-050, Estação Javaé (figura 8). Ele se apresenta como uma cavidade na malha asfáltica.

Figura 8: Panelas no pavimento situado na TO-050, Estação Javaé.

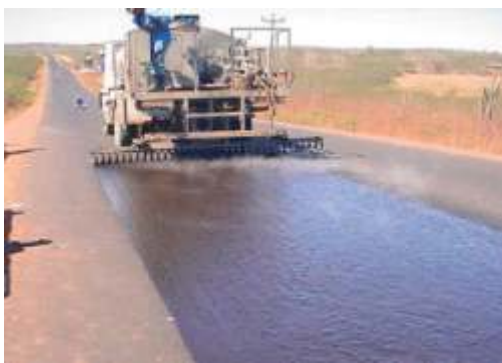
Segundo Bernucci et al (2008, p.191) “[...] O Tratamento Superficial consiste em aplicação de ligantes asfálticos (Figura 9) e agregados (Figura 10) sem mistura prévia, na pista, com posterior compactação que promove o recobrimento parcial e a adesão entre agregados e ligantes. O tratamento superficial pode ser: Simples, Duplo ou Triplo. O tratamento conforme a seguinte sequência: ligante é colocado primeiro e o agregado depois”.

Figura 9: Aplicação de ligante
Fonte: (BERNUCCI et al, 2008)

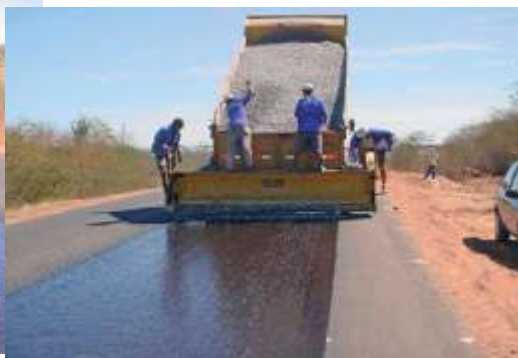
Figura 10: Distribuição de agregados.
Fonte: (BERNUCCI et al, 2008)

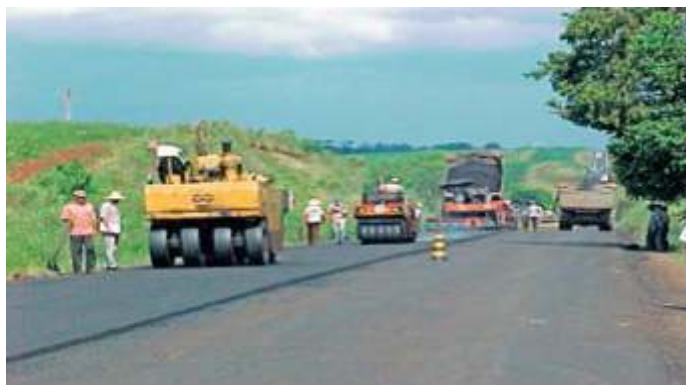
Figura 11. Processo de recapeamento.
Fonte: (BERNUCCI et al, 2008)

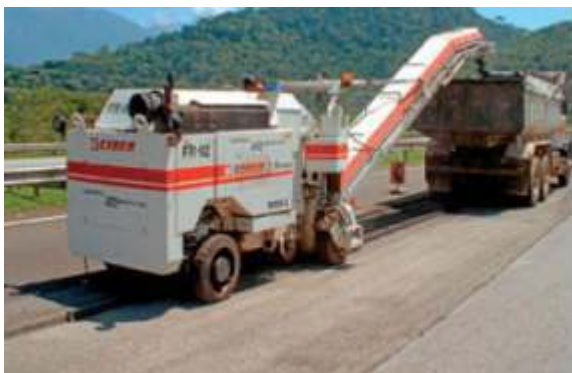
“[...] fresagem (Figuras 12 e 13) é a operação de corte, com uso de máquinas especiais, do revestimento asfáltico existente em um trecho de via, ou de outra camada do pavimento, para restauração da qualidade ao rolamento da superfície, ou como melhoramento da capacidade de suporte” (BERNUCCI et al, 2008, p.188).

Figura 12: Processo de fresagem.
Fonte: (BERNUCCI et al, 2008)

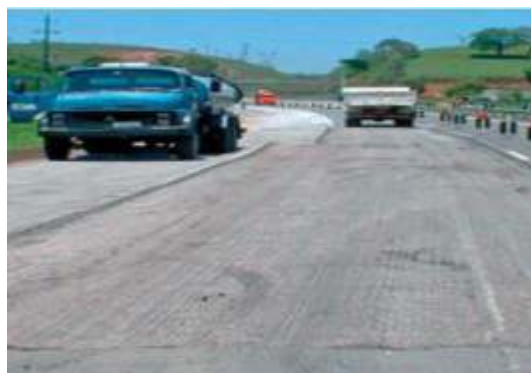
Figura 13: Pista após fresagem.
Fonte: (BERNUCCI et al, 2008)
